《現場紹介》

東京都足立区花畑七丁目付近 枝線その3工事

今回はエースモール工法、スピーダー工法、インパクトモール工法と多種にわたる推進工法を採用した花畑下水の現場紹介のうち、エースモール工法の部分を紹介させていただきます。

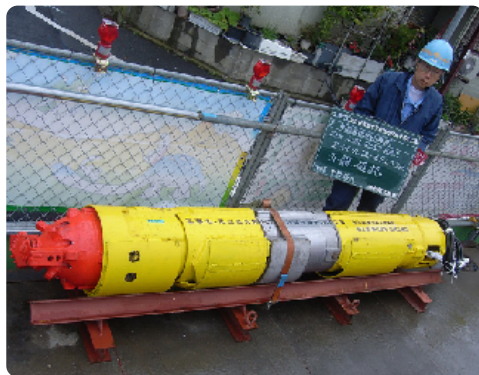
掘進機検取

掘進機の対応ではアイレック技建、技術本部の協力を得て急曲線用の曲線造成筒および反力発生筒を投入しました。これは掘進機後部に普通はA1管を接続するのですが、替わりに曲線造成筒を溶接接続し、その後部に2mの反力発生筒を接続し、掘進機全長6mの3段中折れ型掘進機とするものでした。

曲線造成筒は修正ジャッキ取り付け位置に工夫があり、ヨーイング修正だけではなく、ピッチング修正も可能な作りで、曲線筒前部までの修正を後続の反力筒で無理やり追従させるといふシンプルながらも強力な秘密兵器でした！

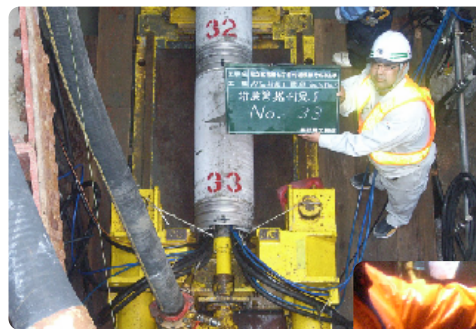
推進管据付完了

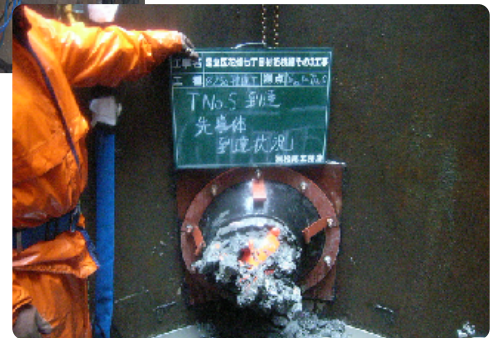
先導体到達状況

さて、実施工ですが、曲線造成筒は…効きます!! 90%切れます！曲がらないものが無理やり曲がります！曲がりすぎて線形離脱しそうなくらいです(笑)。しかし不幸は起るものです。曲線筒のストローク検知が突然死します。どっちに切れているのかもわからない状態で、手探りに近い状態になりました(涙)。一瞬終わったかなと思っただけですが、ごまかしごまかし推している人間慣れるもので、ヨーイングの量だけで曲線筒の切れ角がわかるようになってきます。曲線筒が壊れたのが予定外でしたが、何とか精度よく到達することが出来ました。
